110kVB 相避雷器缺陷及解体情况报告

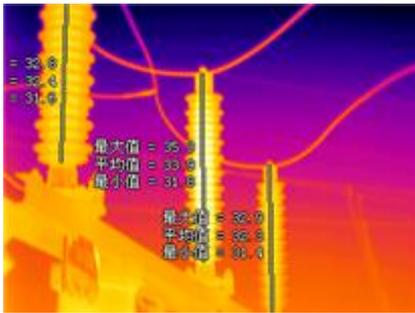
表 2 红外检测报告

缺陷部位	正常相温度 (°C)	故障相温度 (°C)	温升 (°C)	相对温 差 (%)	缺陷类 型
110kVXX线XX线路避雷器B 相

32.9	35.3	3.3	72.7	一类

试验结果显示，B相避雷器带电测试总泄漏电流和阻性电流明显增大，红外测温温升3.3℃，相差温差2.4℃超过规定值。通过与往年的停电数据比较，直流泄漏电流明显增加，并且超过规程规定的标准，综合三方面的试验数据说明B相避雷器已劣化。

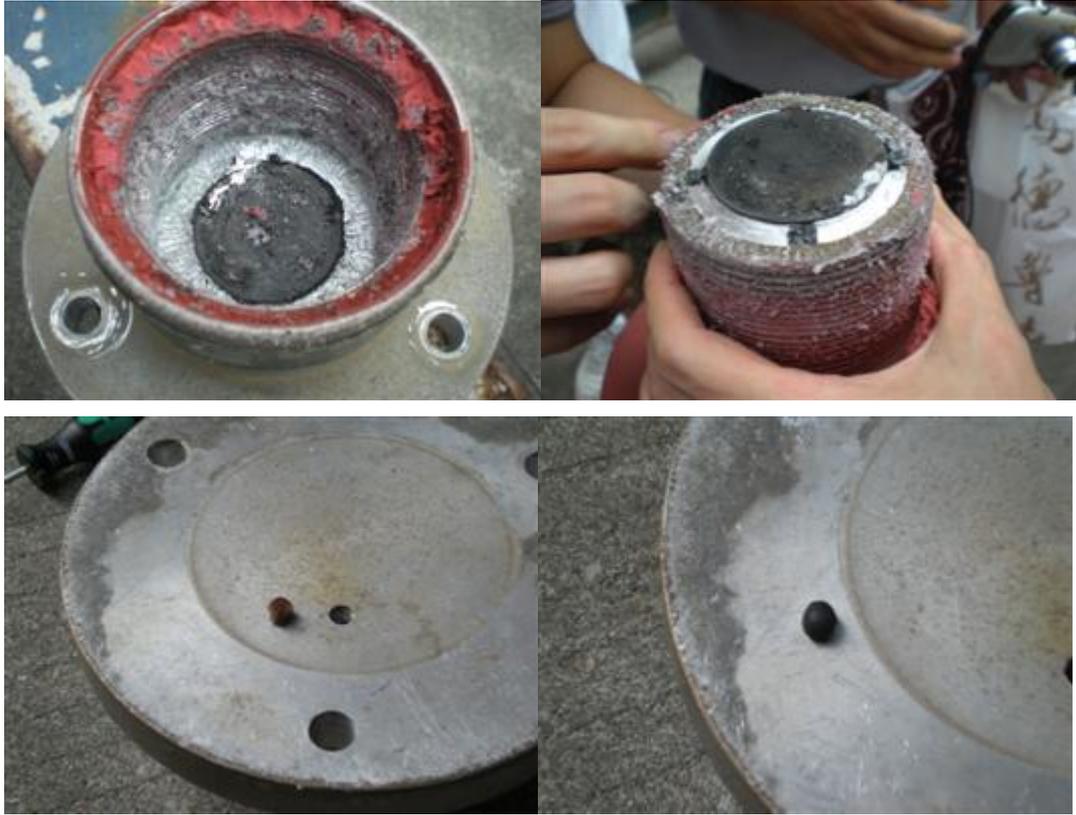
图 1 故障图片

解体过程中发现避雷器的下端盖内部中心位置以及芯棒下端电极均有黑色物质（如图所示）。在对下端盖灌胶孔检查时，发现其密封螺丝处有锈蚀痕迹，用螺丝刀可以很轻松旋下，密封球密封不到位，这显然与正常工艺要求不一致。因此，双方认为，灌胶孔密封不严是导致避雷器受潮的直接原因，属工艺流程缺陷引起。
